FAST 2018 è un rivestimento riflettente bianco da applicare sulle coperture in EPDM, guaine bituminose o bituminose microceramizzate-ardesiate, asfalto, tegole, piastrelle, fibrocemento, ecc.

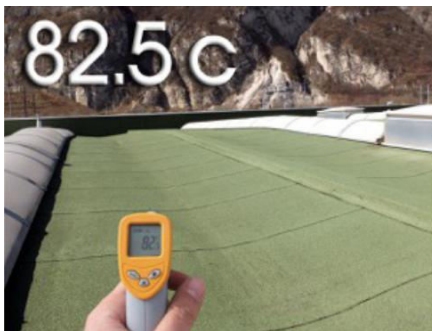
SENZA RIVESTIMENTO FAST 2018

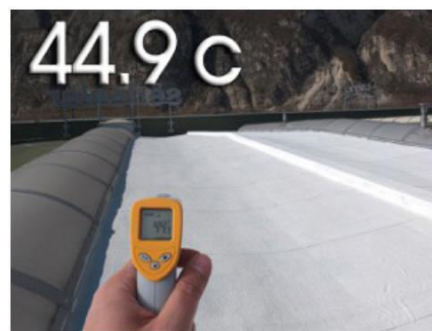
CON RIVESTIMENTO FAST 2018

FAST 2018 riflette la radiazione solare diretta e riemette all'istante in atmosfera la quota parte assorbita.
